Verhelpen van storingen

W100

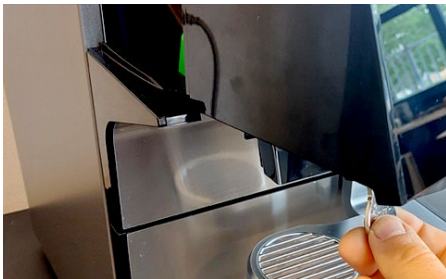
Open de machine deur.

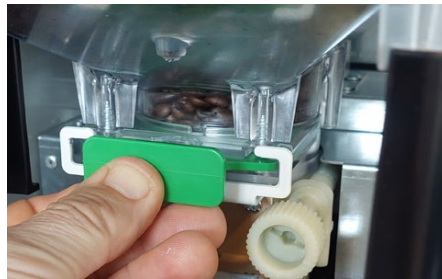
Sluit de uitloop opening van de container (druk de groene schuif dicht), en neem de container uit de machine.

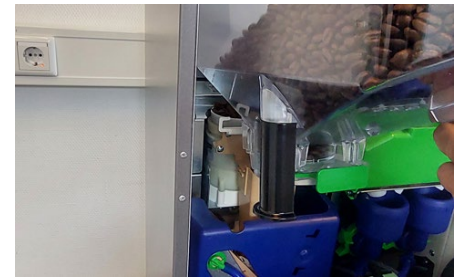
Neem de bonencontainer uit de machine.

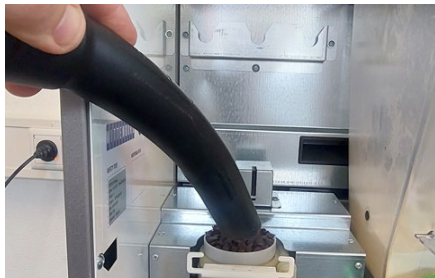
Verwijder de koffiebonen (met een stofzuiger).

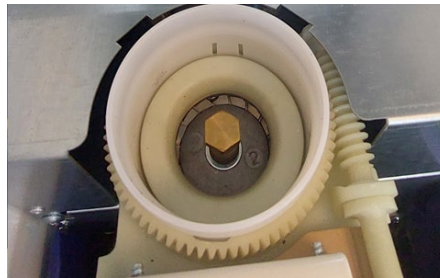
Inspecteer of er geen vreemd object in de molen aanwezig is, verwijder indien aanwezig. (Vaak wordt het al door de stofzuiger opgezogen.)

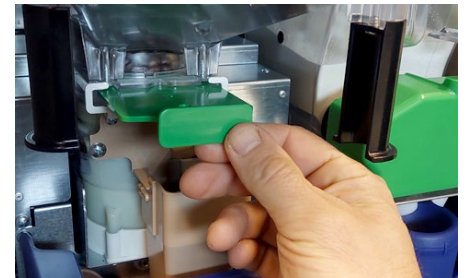
Plaats de koffie container weer terug. (vergeet niet om de groene schuif naar voren te trekken)

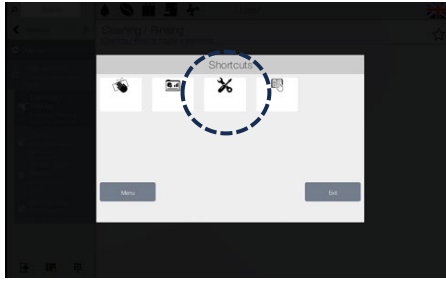
Sluit de deur, en druk op de sneltoets “actieve fouten”.

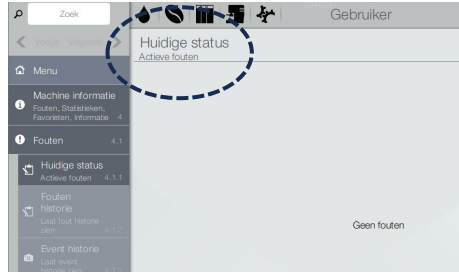
Reset de foutmelding in de actieve storings lijst.

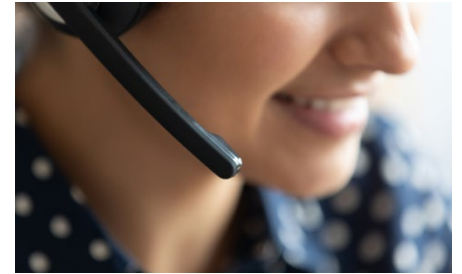
Houdt de storing aan, of keert deze na enige tijd terug? Neemt u dan a.u.b. contact op met de helpdesk.
